THE EUROPEAN  
JOURNAL OF

*Esthetic*  
DENTISTRY

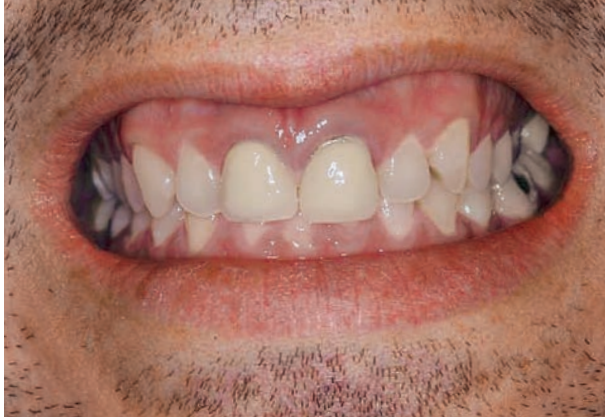
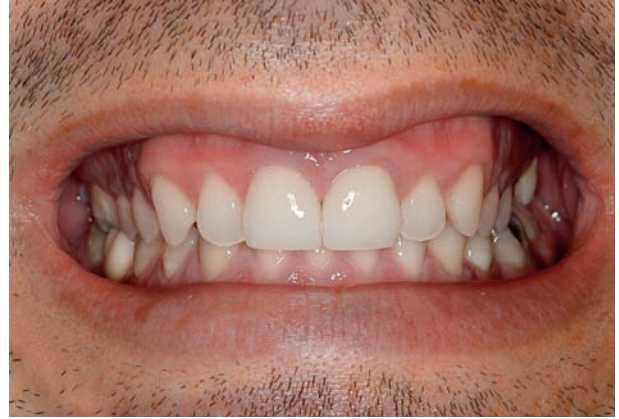
**Figs. 29 y 30** Fotografías antes y después. Tras el tratamiento, no presenta ninguna diferencia entre el color del tejido blando alrededor de los dientes naturales y de los implantes de zirconia. La restauración de cerámica libre de metal aporta un aspecto natural.
